## Prüfbericht / Test report

**ÖNORM B 3716-3**

Bezeichnung Designation	Französischer Balkon	Identifikation Identification	fri-franz
Grafik Graphic

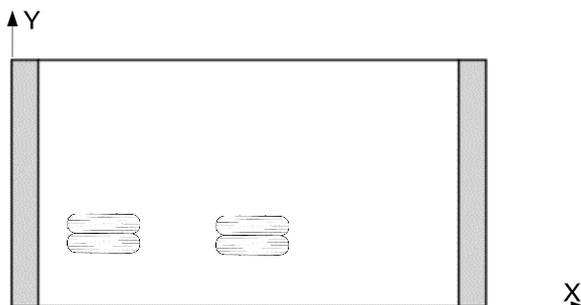
### 6.4 Auftreffstellen

Die Einteilung der Auftreffstellen wurde wie folgt festgelegt:

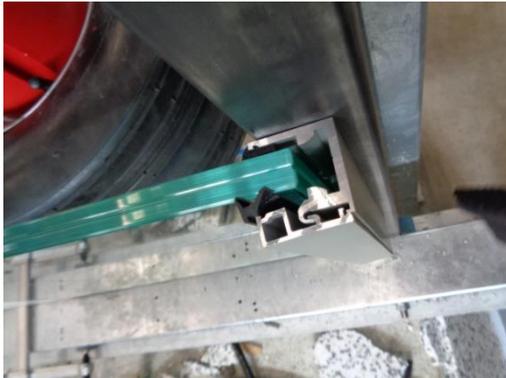
**7 Prüfergebnisse**
**Glas 600 x 280 mm**

Fallhöhe	Auftreffstelle	Ergebnis
[mm]	[m]	[Beobachtung]
450	X: 250 / Y: 140	Glasleiste links leicht verbogen

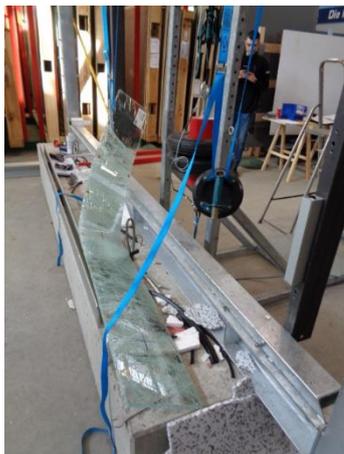
**Glas 2300 x 280 mm**

Fallhöhe	Auftreffstelle	Ergebnis
[mm]	[m]	[Beobachtung]
450	X: 1133 / Y: 140	Dichtung leicht herausgezogen
450	X: 250 / Y: 140	Keine Beschädigungen
700	X: 1133 / Y: 140	Glas gebrochen und herausgefallen UK leicht verbogen

Die Auflistung entspricht der Prüfreihenfolge. Die Prüfungen wurden am gleichen Glas durchgeführt.

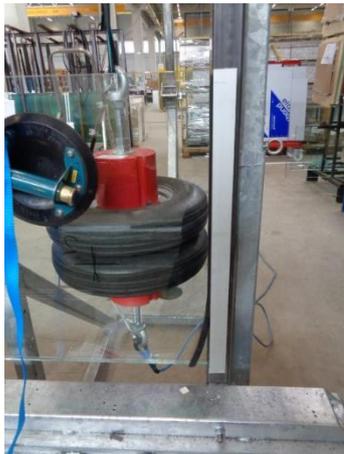
**Glas 3000 x 600 mm**

Fallhöhe [mm]	Auftreffstelle [m]	Ergebnis [Beobachtung]
450	X: 1483 / Y: 250	Dichtung leicht herausgezogen
450	X: 250 / Y: 250	Keine Beschädigungen
700	X: 1483 / Y: 250	Keine Beschädigungen
700	X: 250 / Y: 250	Dichtung leicht herausgezogen

Die Auflistung entspricht der Prüfreihefolge. Die Prüfungen wurden am gleichen Glas durchgeführt.

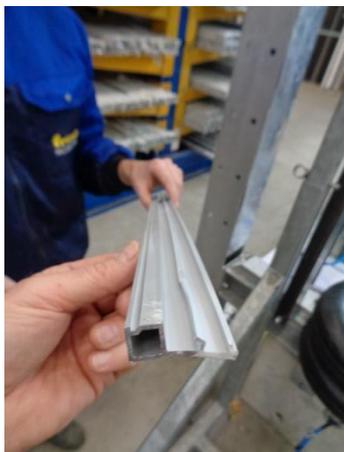
**Glas 3500 x 890 mm**

Fallhöhe [mm]	Auftreffstelle [m]	Ergebnis [Beobachtung]
700	X: 250 / Y: 250	Keine Beschädigungen
700	X: 1732 / Y: 250	Dichtung leicht herausgezogen
900	X: 1732 / Y: 100	Dichtung leicht herausgezogen
900	X: 250 / Y: 150	Glasleiste aus Verankerung gerissen, Glas herausgefallen

Die Auflistung entspricht der Prüfreihefolge. Die Prüfungen wurden am gleichen Glas durchgeführt.

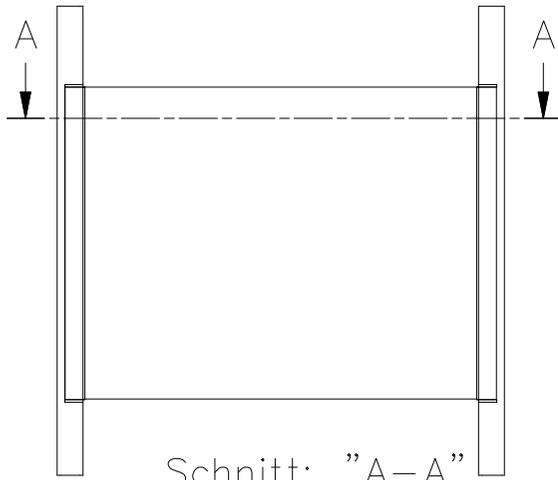
Schnitt: "A-A"

Detail: "A"
